BAB I

PENDAHULUAN

1.1 Latar Belakang

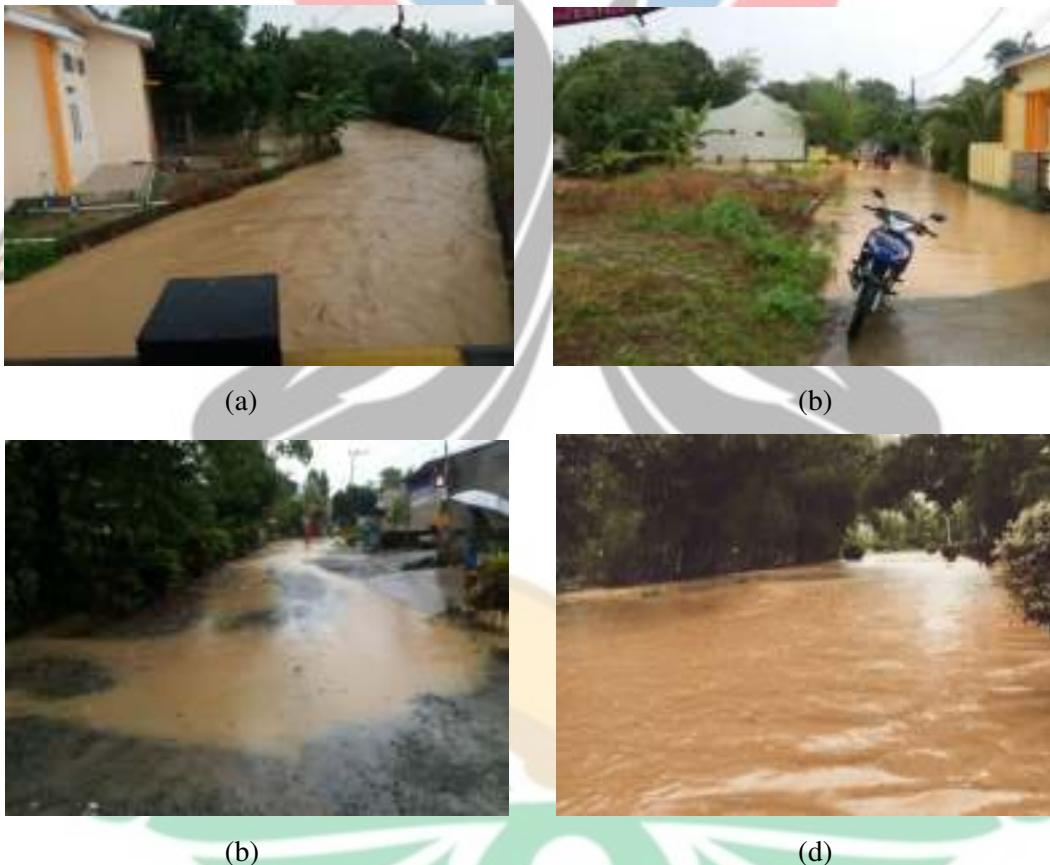
Gambar 1. 1 (a) Kondisi Saluran Primer (b) Kondisi Saluran Sekunder (c) Kondisi Saluran tersier (d) Kondisi Jalan Saat Terjadi Genangan dan Banjir

Gambar 1.1 menunjukkan bahwa pada lokasi tinjauan, belum memiliki jaringan saluran yang dapat mengalirkan air dari lahan ke saluran, sehingga terjadi

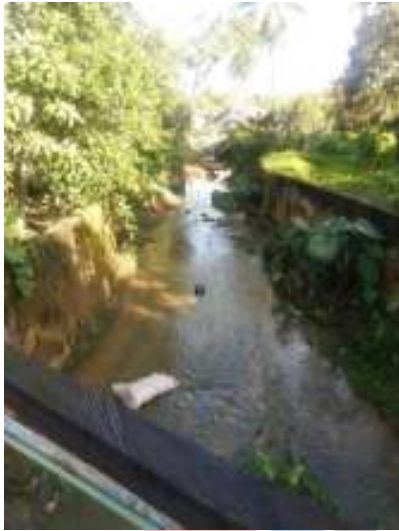
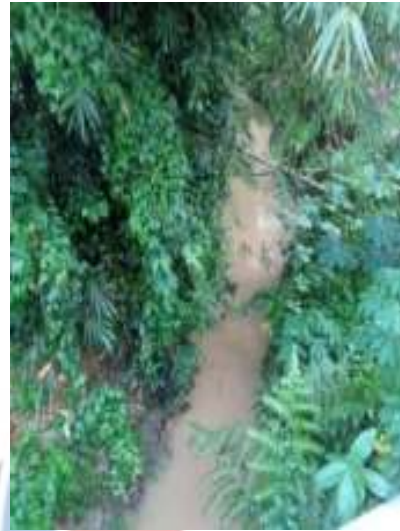
Gambar 1. 2 (a) Saluran Primer Buatan (b) Saluran Primer Alami

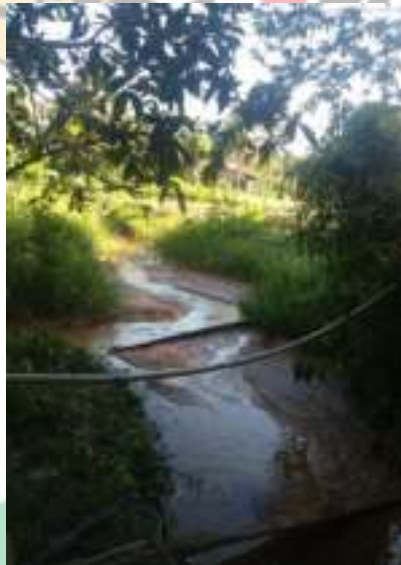
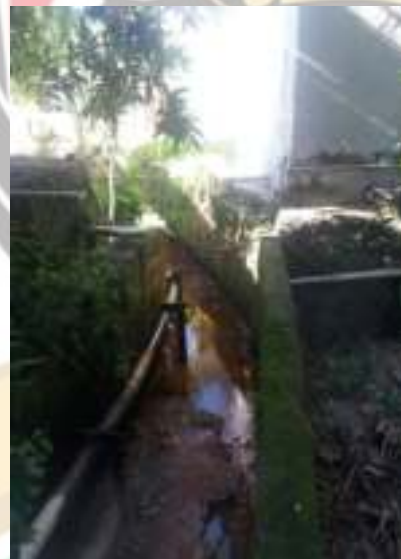
Gambar 1. 3 (a) Saluran Sekunder Alami (b) Saluran Sekunder Buatan

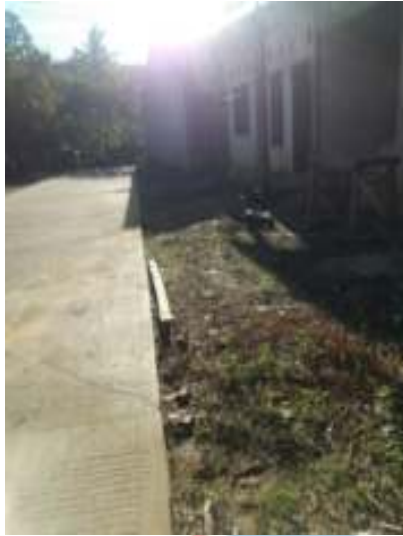
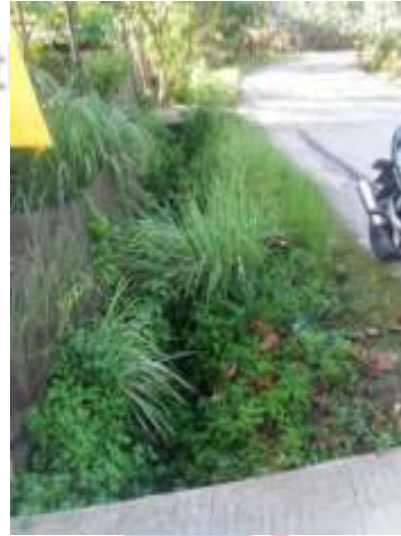
Gambar 1. 4 (a) Saluran Tersier Alami (b) Saluran Tersier Buatan
