2.3 Jenis Kerusakan Perkerasan Lentur

2.4 Metode *Pavement Condition Index* (PCI)

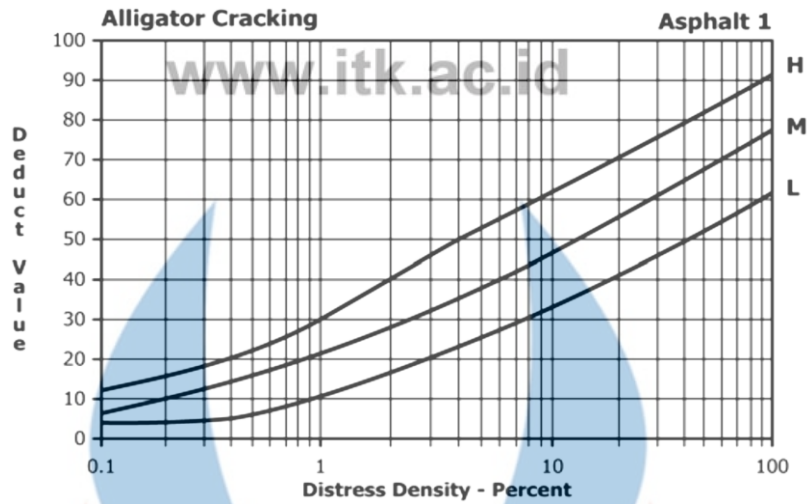
Gambar 2.4 *Deduct value* Akibat Kerusakan Kulit Buaya (*Alligator Cracking*)
 (Sumber : *U.S. Department of Transportation, 1982*)

Deduct Value merupakan nilai pengurangan untuk tiap jenis kerusakan yang diperoleh dari kurva hubungan antara *density* dan *deduct value*. *Deduct Value* dibedakan atas tingkat kerusakan untuk tiap-tiap kerusakan yaitu tingkat kerusakan *High*, *Medium* dan *Low*. Untuk mendapatkan nilai *deduct value* tiap jenis kerusakan magk digunakan grafik seperti yang ditunjukkan pada **gambar 2.4** sampai dengan **gambar 2.15** dibawah ini.

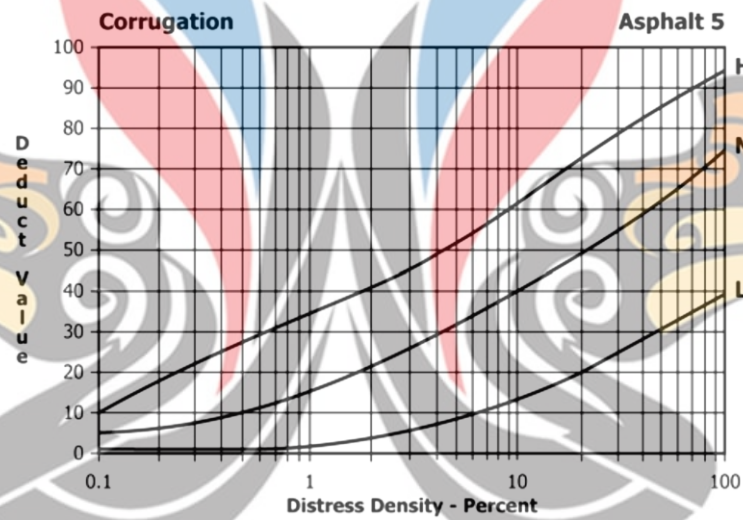
Gambar 2.5 *Deduct value* Akibat Kerusakan Keriting (*Corrugation*)
 (Sumber : *U.S. Department of Transportation, 1982*)

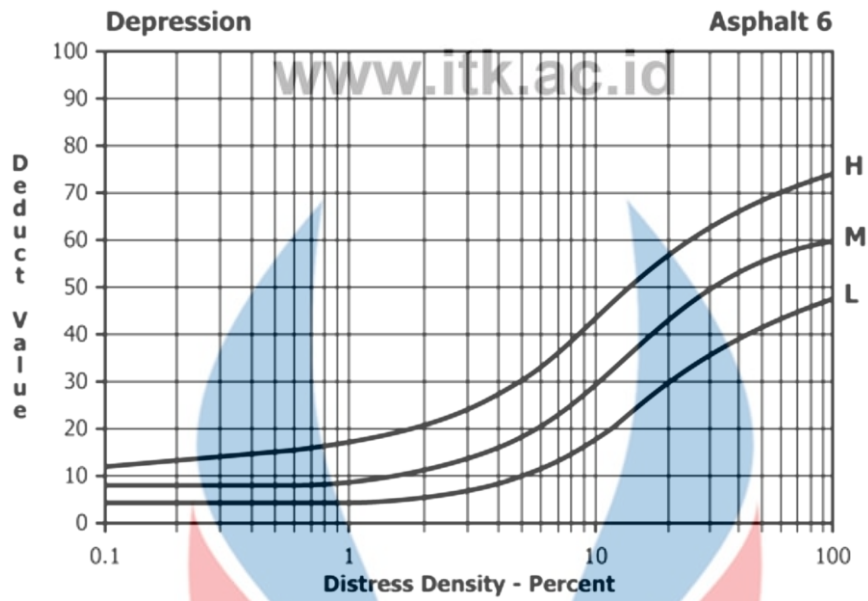
Gambar 2.6 *Deduct value* Akibat Kerusakan Amblas (*Depression*)
 (Sumber : U.S. Department of Transportation, 1982)

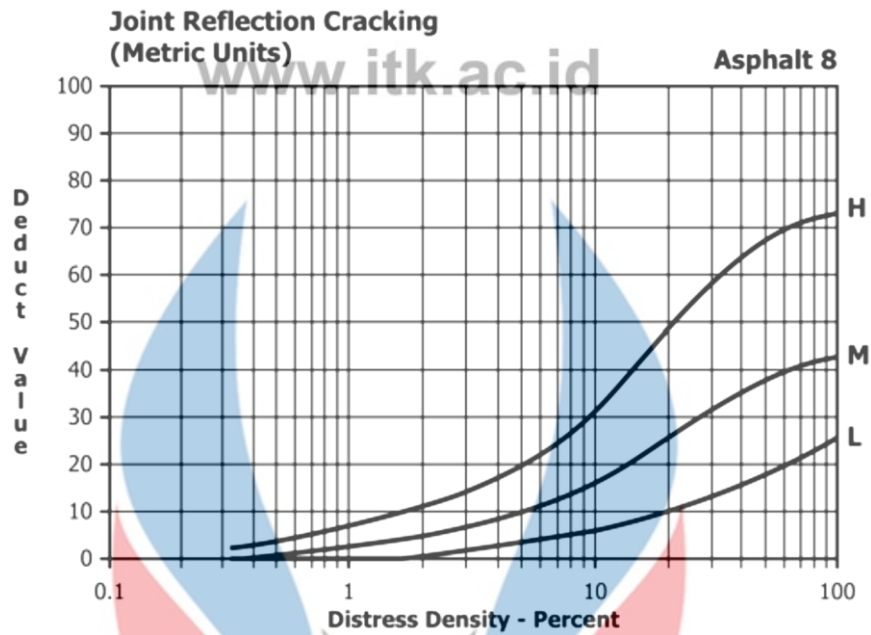
Gambar 2.8 *Deduct value* Akibat Kerusakan Cacat Tepi Perkerasan *Joint Reflection Cracking*

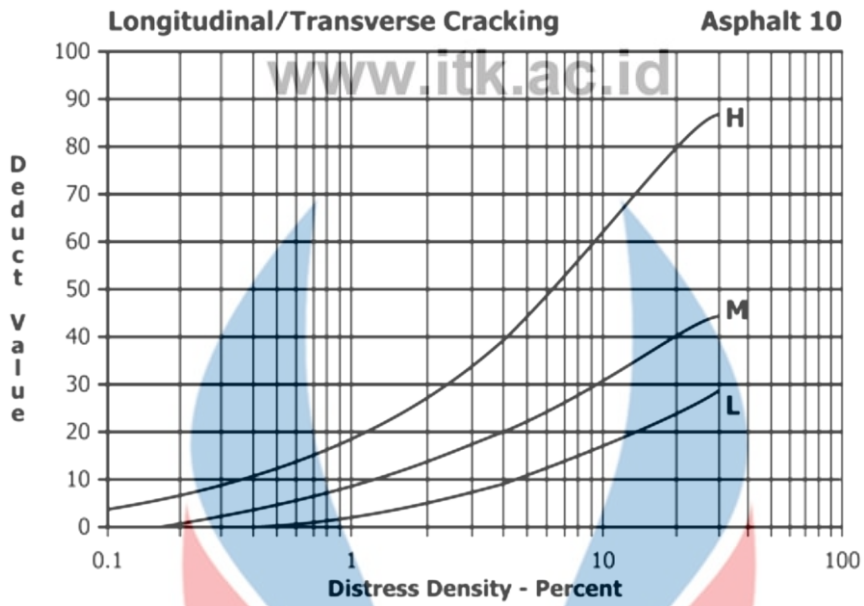
Gambar 2.10 *Deduct value* Akibat Kerusakan Retak Memanjang dan Melintang (*Longitudinal and Transverse Cracking*)
(Sumber : *U.S. Department of Transportation, 1982*)

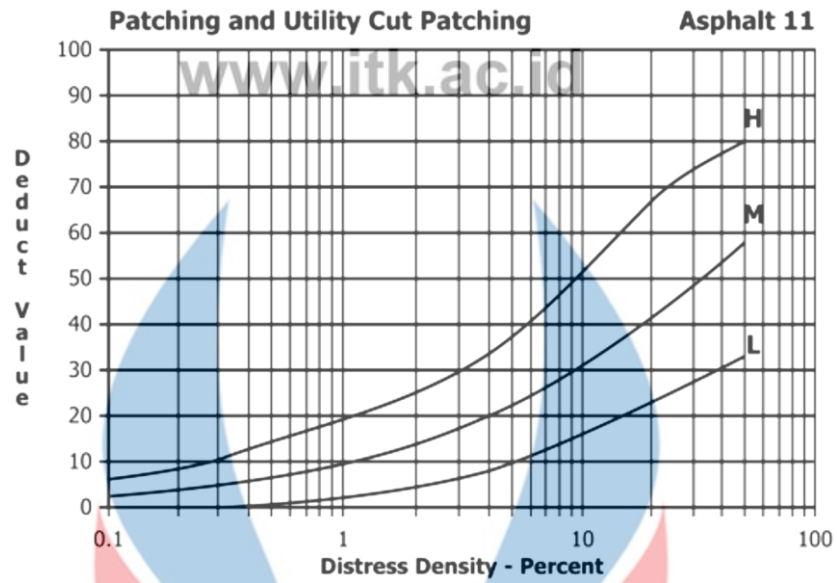
Gambar 2.12 *Deduct value* Akibat Kerusakan Tambalan (*Patching*)
 (Sumber : U.S. Department of Transportation, 1982)

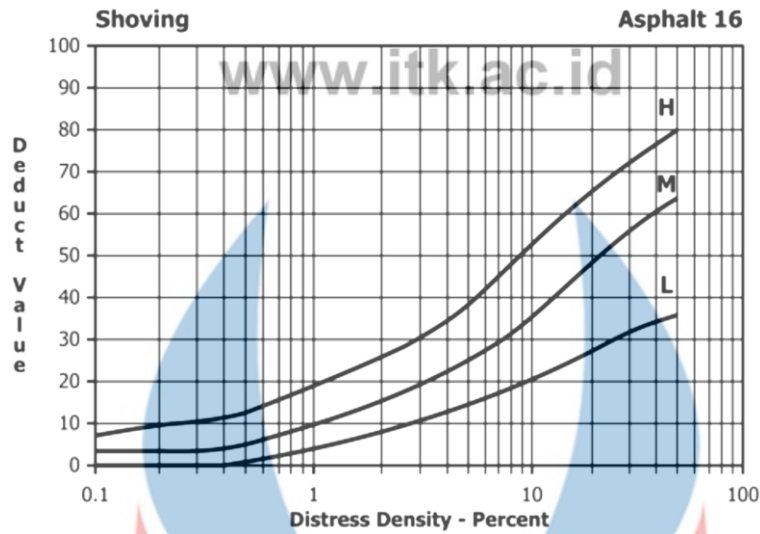
Gambar 2.14 *Deduct value* Akibat Kerusakan Sungkur (*Shoving*)
(Sumber : *U.S. Department of Transportation, 1982*)

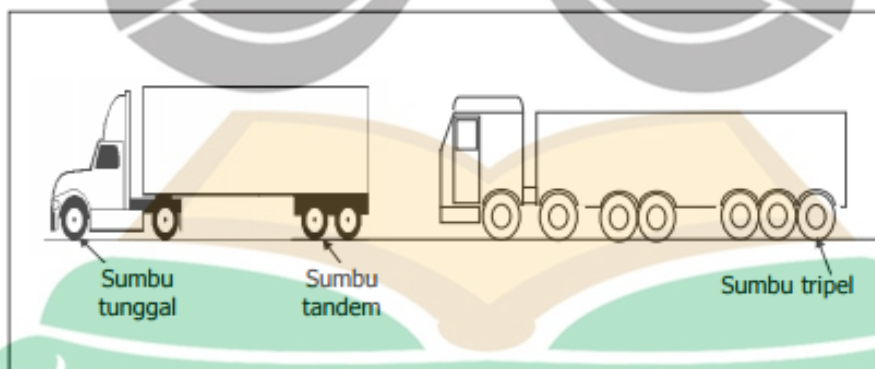
Gambar 2.17 Berbagai konfigurasi sumbu kendaraan

Beban gandar *tandem* adalah beban total yang diteruskan perkerasan jalan oleh dua gandar berurutan yang terbentang melintang selebar kendaraannya. Jarak gandar *tandem* digunakan dalam uji jalan AASHO adalah 48 in atau 122 cm. Beban gandar *tridem* atau *triple* adalah beban total diteruskan ke perkerasan jalan oleh tiga gandar berurutan terbentang melintang selebar kendaraannya. Dalam uji jalan AASHO, tidak dilakukan pengujian untuk kendaraan dengan gandar *tridem*. Namun, jarak gandar yang diambil untuk 3 gandar yang berurutan juga 48 in, yaitu dengan jarak gandar *tandem*. **Gambar 2.17** Menunjukkan gambar kendaraan dengan konfigurasi sumbu tunggal, sumbu *tandem* dan sumbu *tripel*.
